Audit thermographique

Société **r-conseil, audit thermique et thermographique GENECH**

██████████
██████████
Mérignies

Ordre Recherche des causes de l'inconfort thermique ressenti

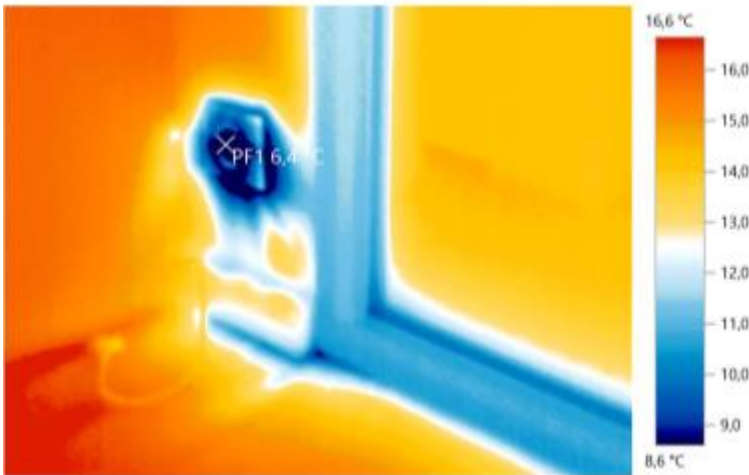
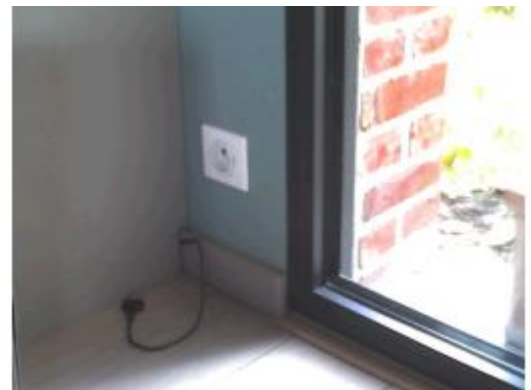
1-Salon

Remarques : **Infiltrations d'air par la prise et autour de la plinthe**

Objets de mesure	Temp. [°C]
Point le plus froid 1	6,4

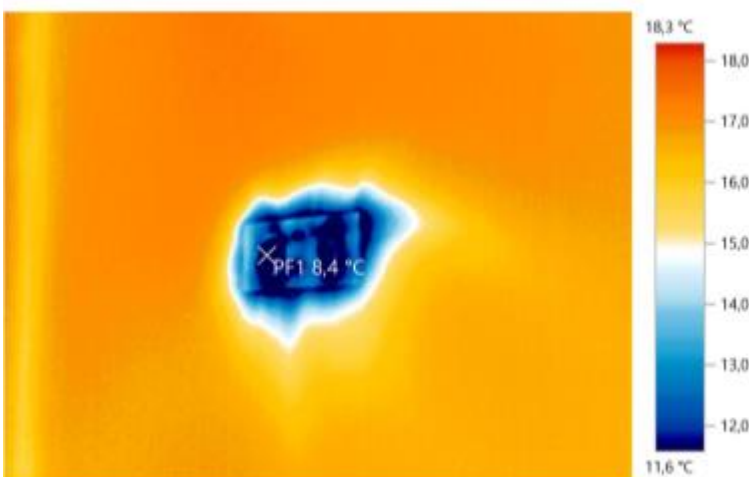
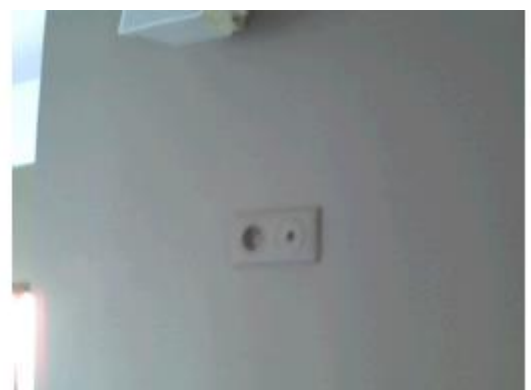
2- Salon

Remarques : Infiltrations d'air par la prise

Objets de mesure	Temp. [°C]
Point le plus froid 1	8,4

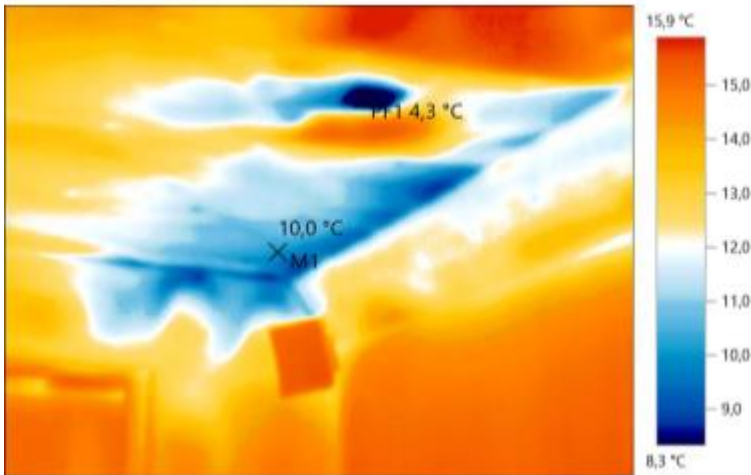
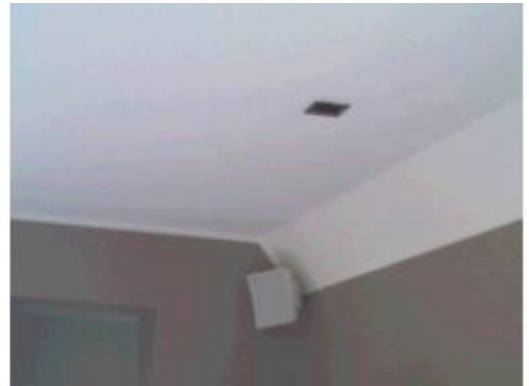
3- Salon

Remarques : Irrégularités thermiques importantes

Objets de mesure	Temp. [°C]
Point de mesure 1	10,0
Point le plus froid 1	4,3

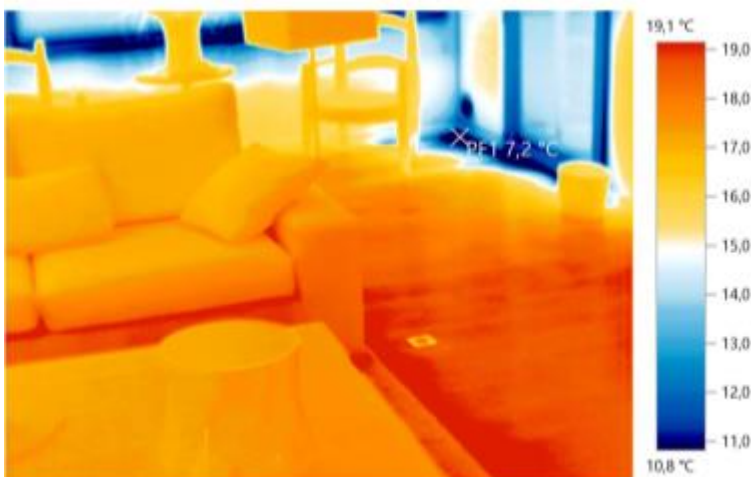
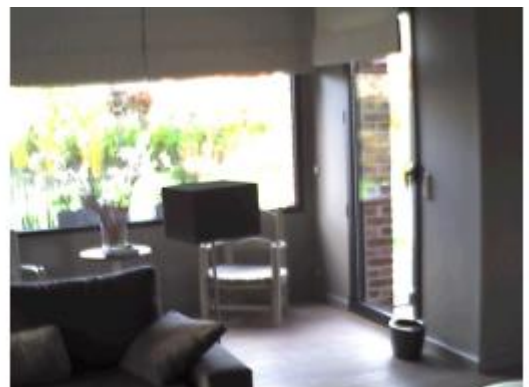
4-Salon

Remarques : Infiltrations d'air par la prise et sous les plinthes

Objets de mesure	Temp. [°C]
Point le plus froid 1	7,2

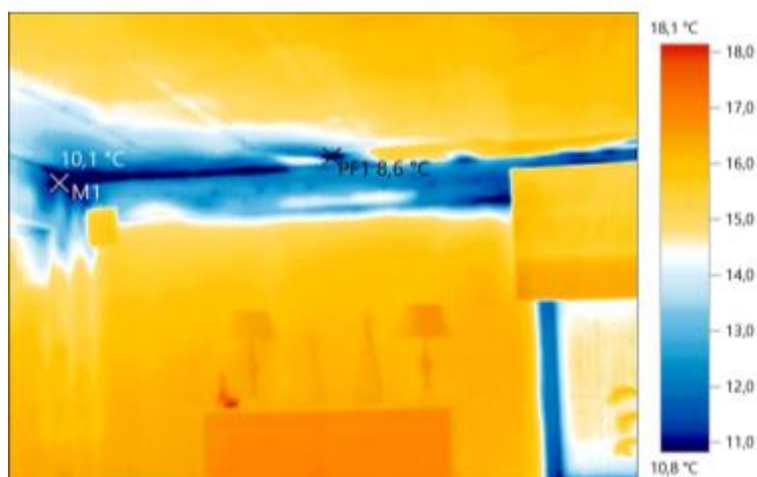
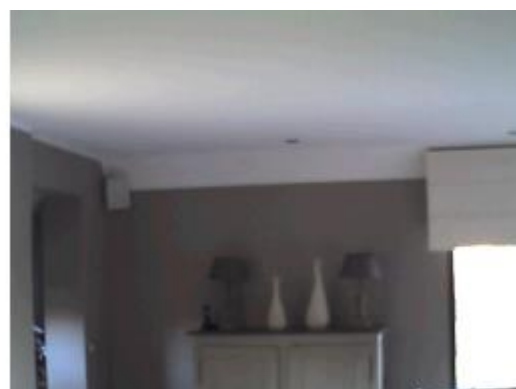
5- Salon

Remarques : Irrégularités thermiques

Objets de mesure	Temp. [°C]
Point de mesure 1	10,1
Point le plus froid 1	8,6

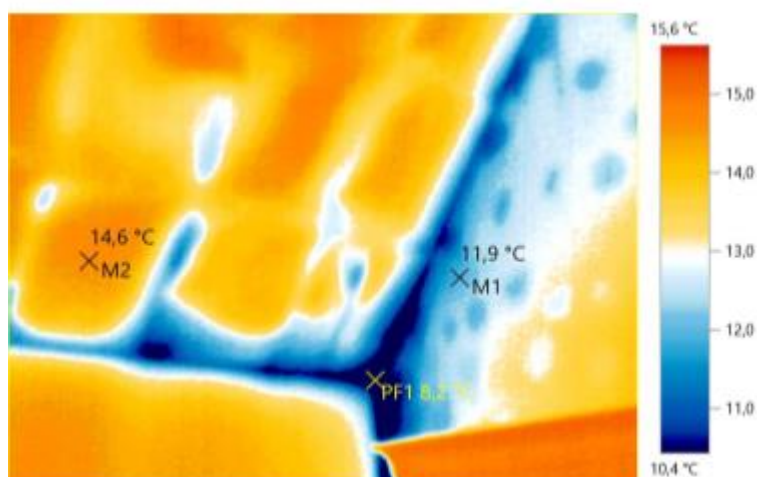
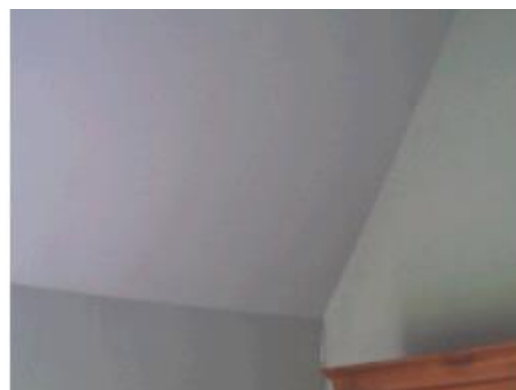
6- Pièce batterie

Remarques : Irrégularités thermiques

Objets de mesure	Temp. [°C]
Point de mesure 1	11,9
Point de mesure 2	14,6

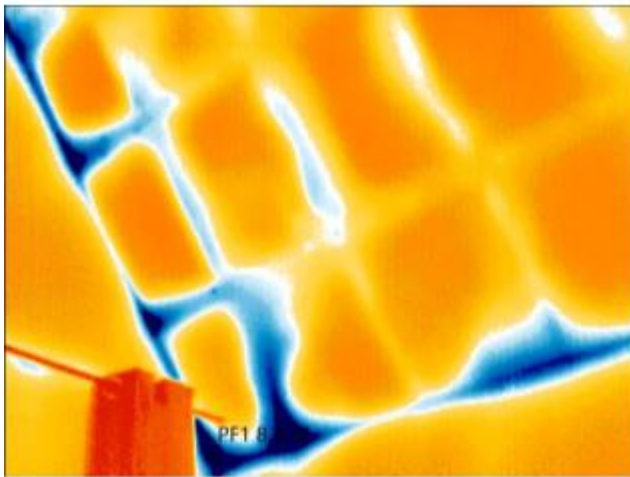
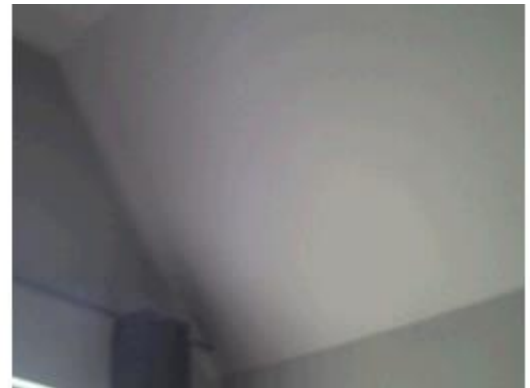
7- Pièce batterie

Remarques : Irrégularités thermiques

Objets de mesure	Temp. [°C]
Point le plus froid 1	8,4

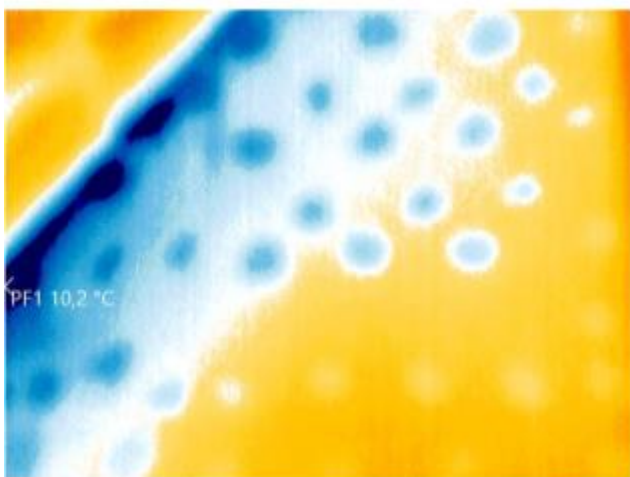
8- Pièce batterie

Remarques : Irrégularités thermiques et ponts thermiques ponctuels (plots de colle)

Objets de mesure	Temp. [°C]
Point le plus froid 1	10,2

3- De nombreuses irrégularités thermiques dues à une mauvaise mise en œuvre des panneaux de laine minérale dans les rampants et pieds droits. L'isolation est discontinue et présente de nombreux défauts. Cette discontinuité favorise grandement la circulation d'air parasite dans l'espace situé derrière les plaques de placo, cet air venant refroidir les surfaces et occasionnant de fortes déperditions thermiques. De l'air circule également derrière le doublage des murs (TH 10 + 100) du fait des plots de colle (voir l'image prise dans la salle « batterie »).

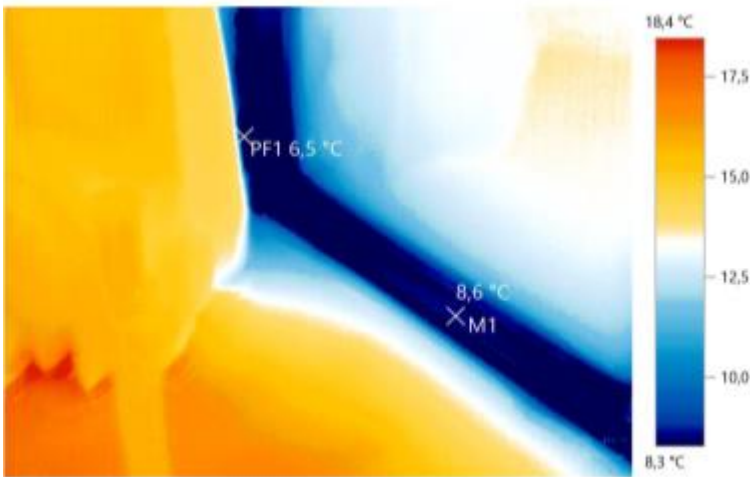
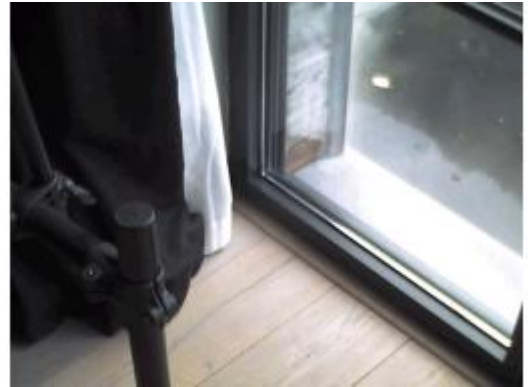
9- Pièce batterie

Remarques : Ponts thermiques de la menuiserie alu

Objets de mesure	Temp. [°C]
Point de mesure 1	8,6
Point le plus froid 1	6,5

1- Le cadre des menuiseries aluminium est fortement déperditif (absence probable de rupteurs de ponts thermiques).

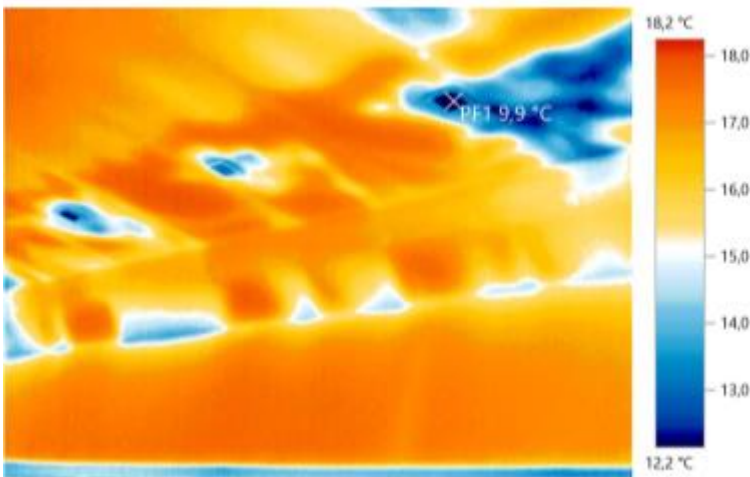
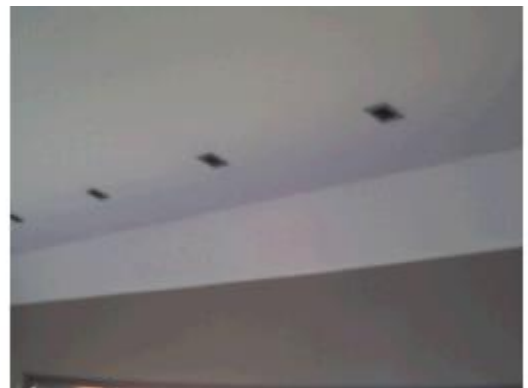
10- Salle à manger, côté allée d'accès

Remarques : Irrégularités thermiques et infiltrations d'air par les spots

Objets de mesure	Temp. [°C]
Point le plus froid 1	9,9

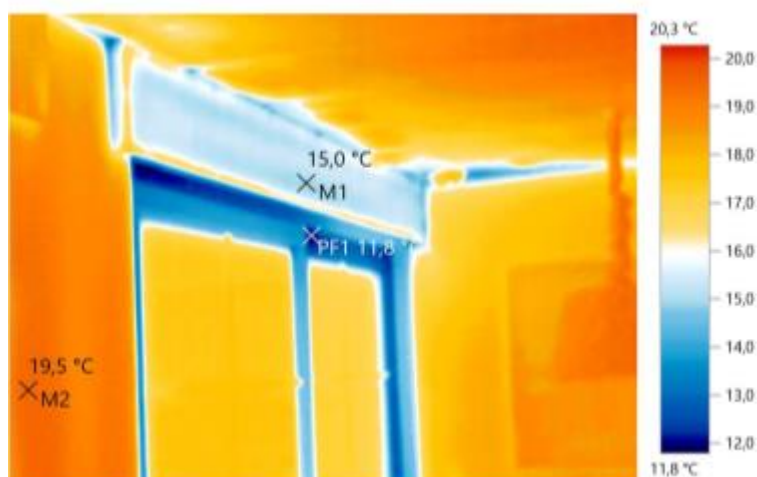
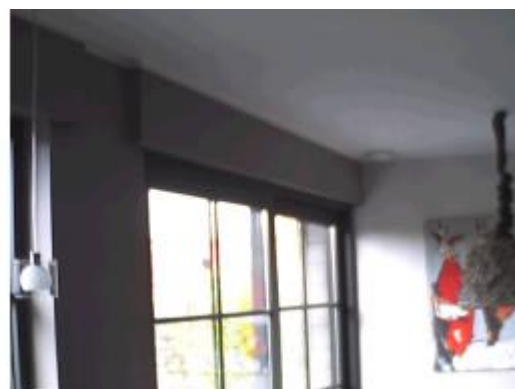
11- cuisine

Remarques : Déperditions par le coffret de volet roulant + infiltrations d'air

Objets de mesure	Temp. [°C]
Point de mesure 1	15,0
Point de mesure 2	19,5
Point le plus froid 1	11,8

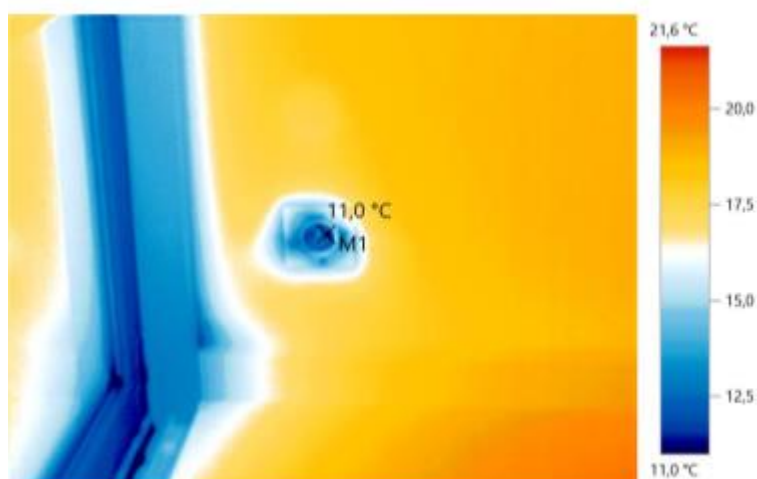
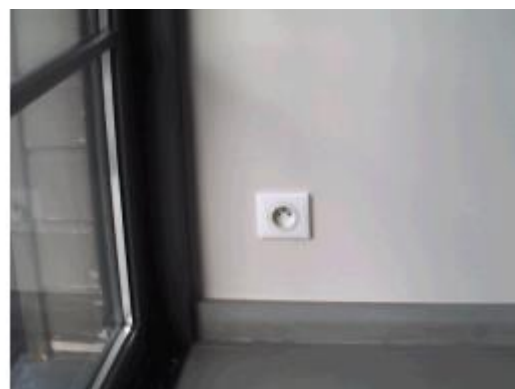
12- Cuisine

Remarques : Infiltrations d'air par la prise et à la liaison dormant/maçonnerie

Objets de mesure	Temp. [°C]
Point de mesure 1	11,0

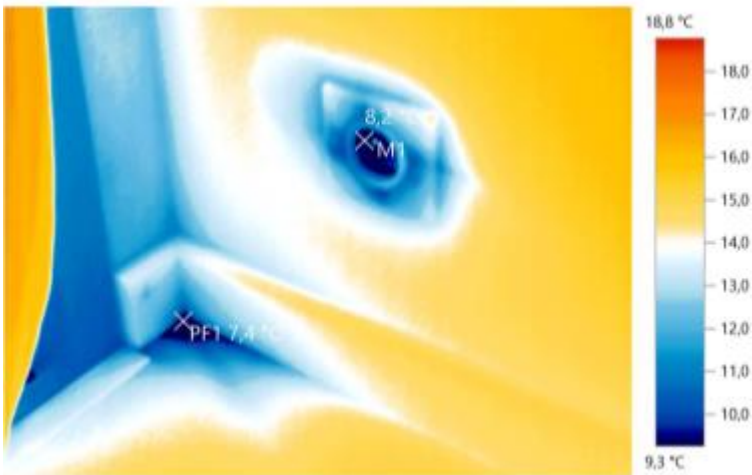
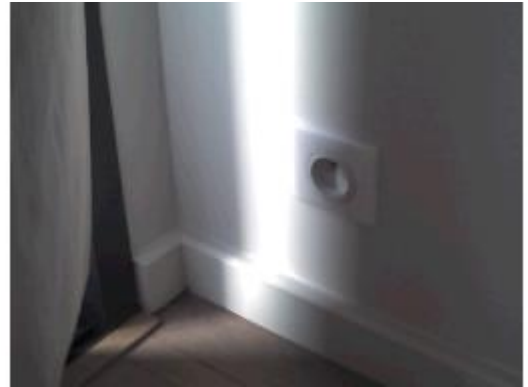
13- Salon télé

Remarques : Infiltrations d'air

Objets de mesure	Temp. [°C]
Point de mesure 1	8,2
Point le plus froid 1	7,4

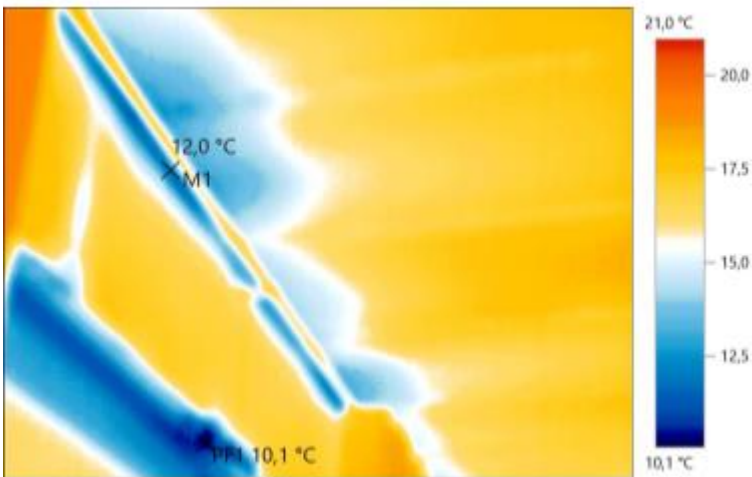
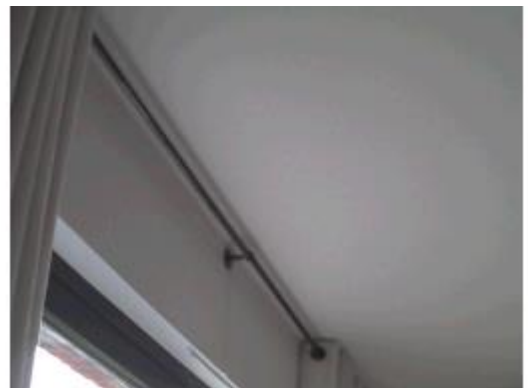
14- Salon télé

Remarques : Irrégularités thermiques

Objets de mesure	Temp. [°C]
Point de mesure 1	12,0
Point le plus froid 1	10,1

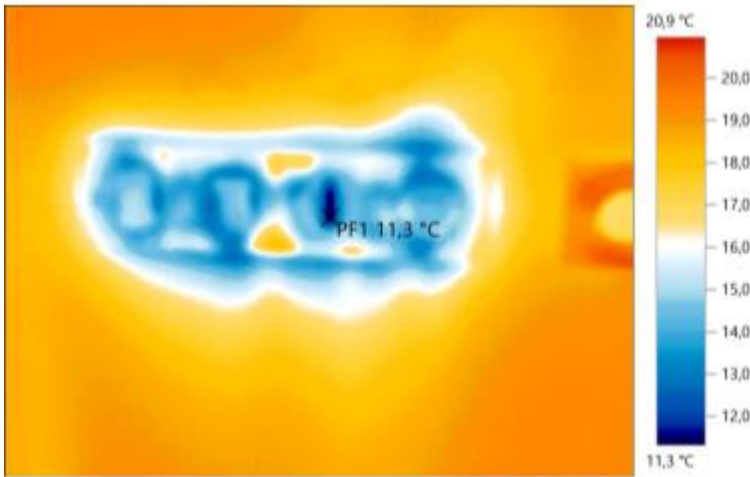
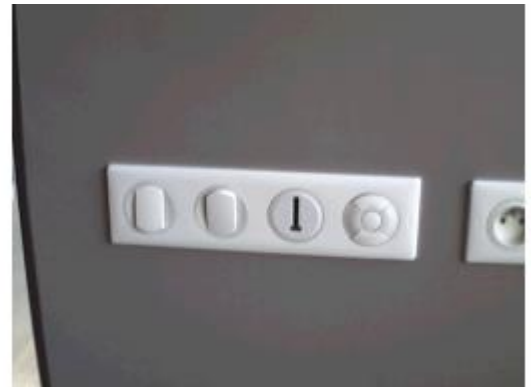
15- Cuisine

Remarques : Infiltrations d'air

Objets de mesure	Temp. [°C]
Point le plus froid 1	11,3

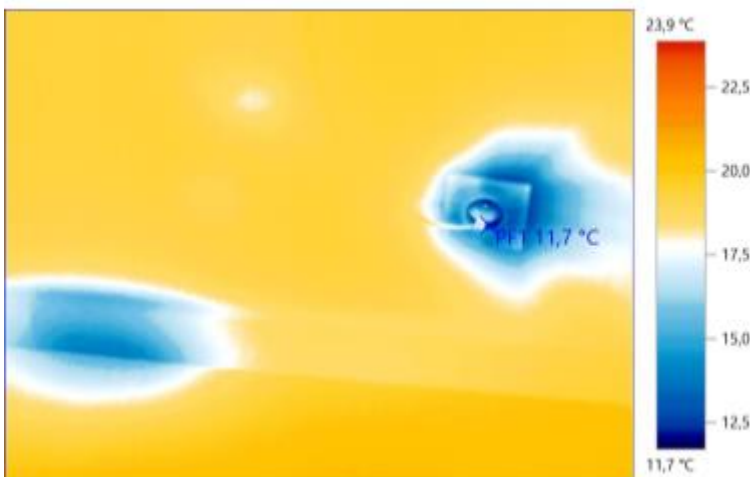
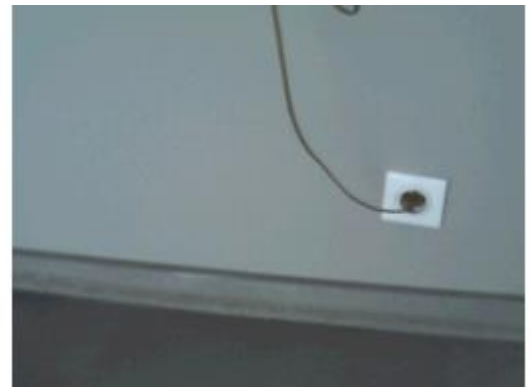
16- Entrée

Remarques : Infiltrations d'air par la prise et sous la plinthe

Objets de mesure	Temp. [°C]
Point le plus froid 1	11,7

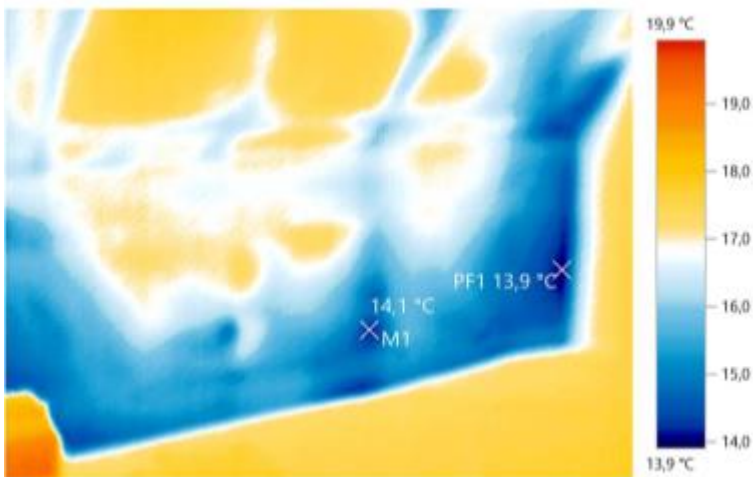
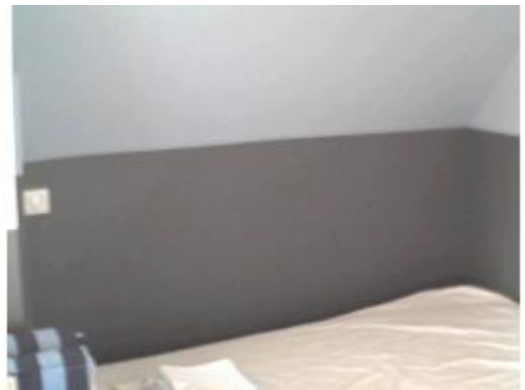
17- chambre d'amis

Remarques : Fortes anomalies thermiques

Objets de mesure	Temp. [°C]
Point de mesure 1	14,1
Point le plus froid 1	13,9

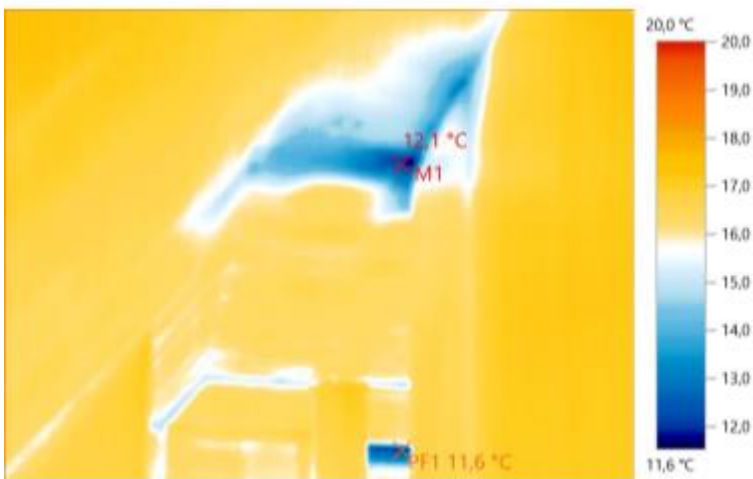
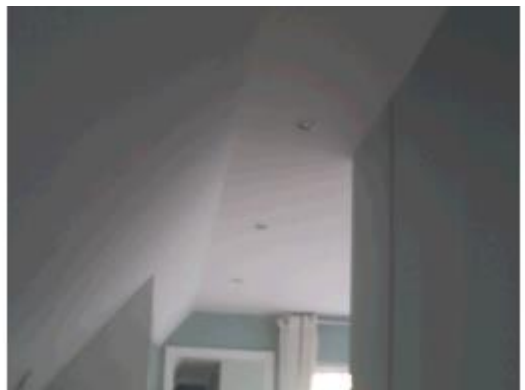
18- couloir d'accès chambre parentale

Remarques : Irrégularités thermiques

Objets de mesure	Temp. [°C]
Point de mesure 1	12,1
Point le plus froid 1	11,6

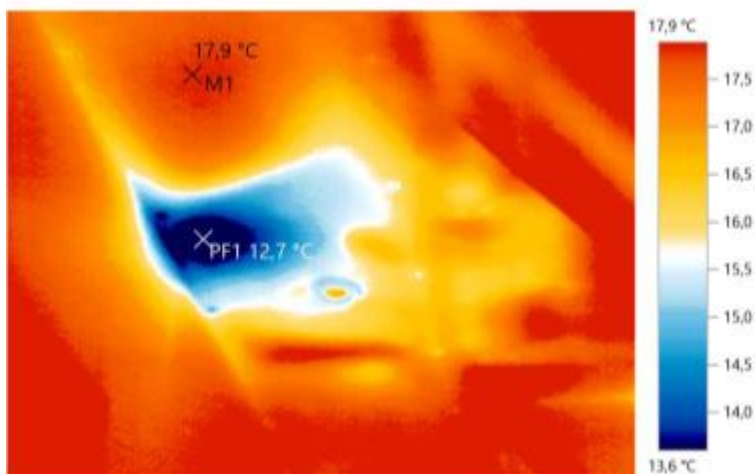
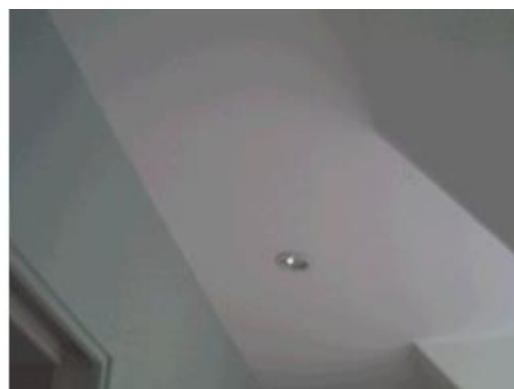
19- Couloir d'accès espace parental

Remarques : Forte irrégularité thermique

Objets de mesure	Temp. [°C]
Point de mesure 1	17,9
Point le plus froid 1	12,7

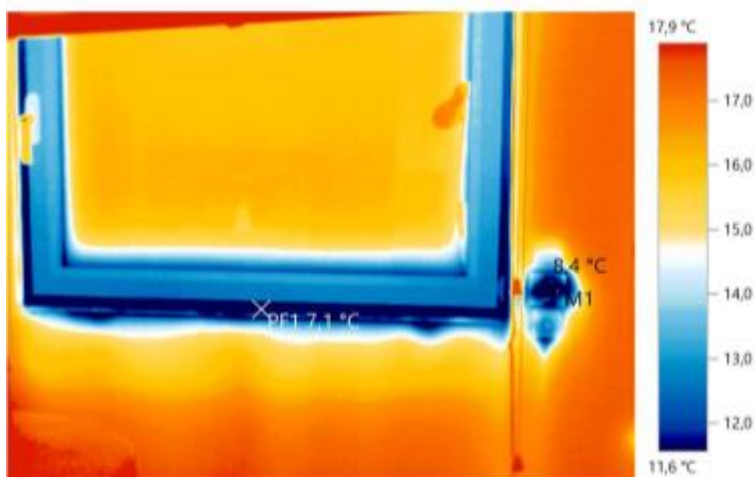
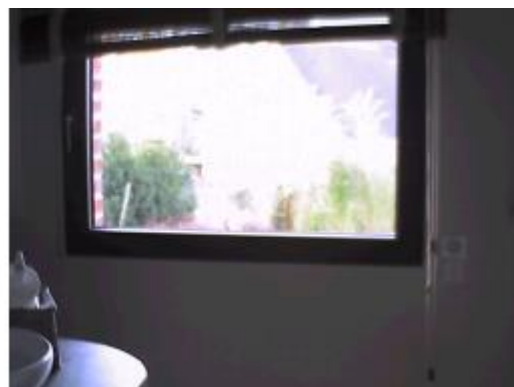
20- Salle de bains espace parental

Remarques : Infiltrations d'air par la prise et à la liaison dormant / maçonnerie

Objets de mesure	Temp. [°C]
Point de mesure 1	8,4
Point le plus froid 1	7,1

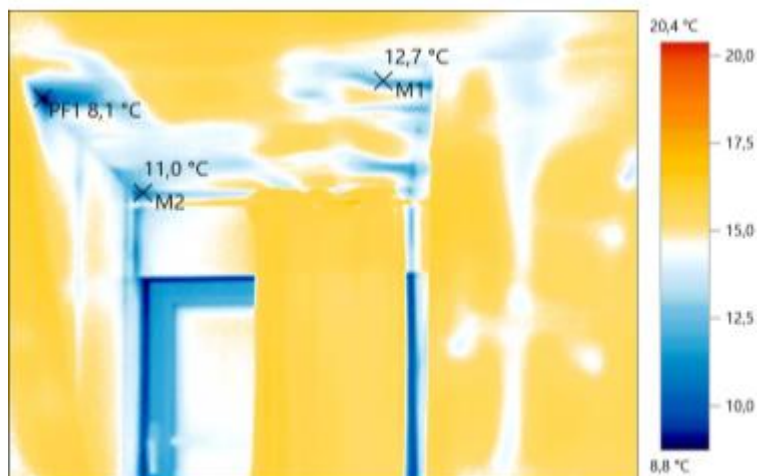
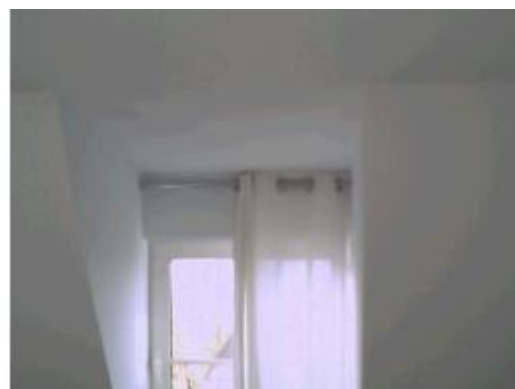
21- Chambre parentale

Remarques : Fortes irrégularités thermiques

Objets de mesure	Temp. [°C]
Point de mesure 1	12,7
Point de mesure 2	11,0
Point le plus froid 1	8,1

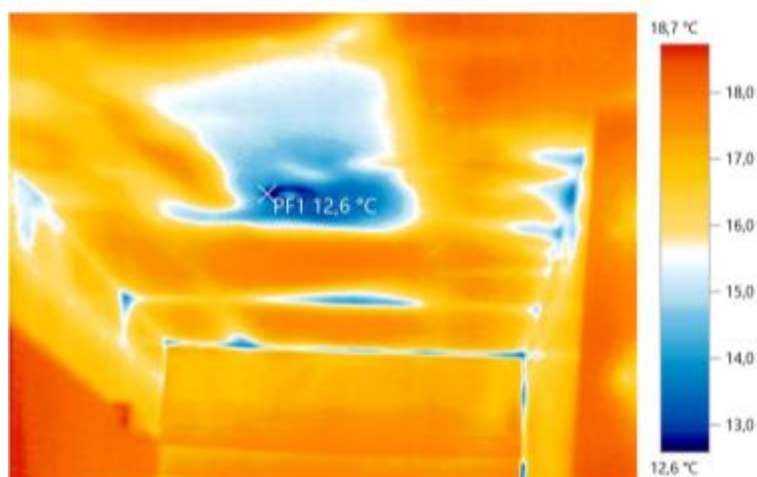
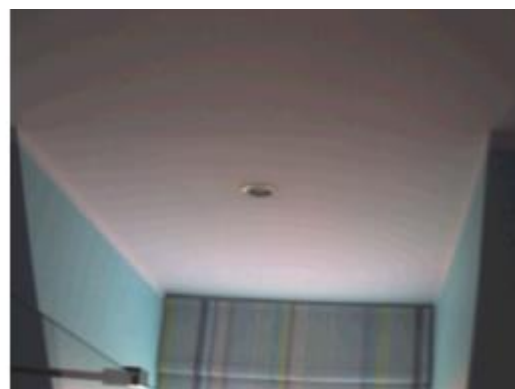
22- Salle de bains César

Remarques : Fortes irrégularités thermiques

Objets de mesure	Temp. [°C]
Point le plus froid 1	12,6

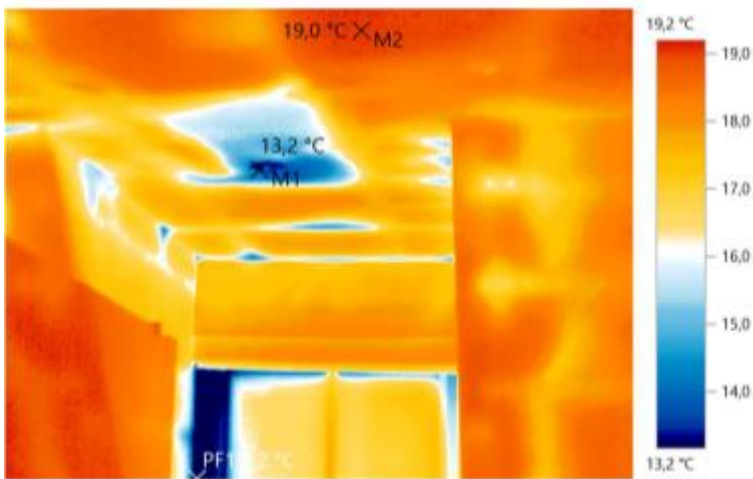
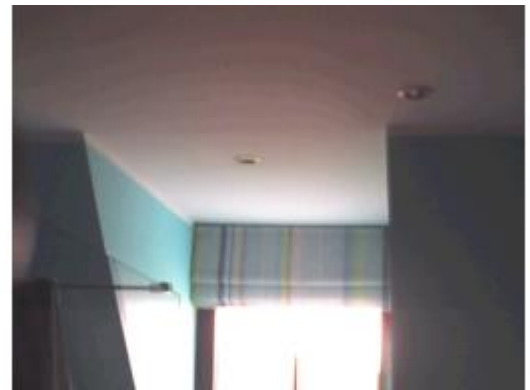
23- Salle de bains César

Remarques : Forte irrégularité thermique

Objets de mesure	Temp. [°C]
Point de mesure 1	13,2
Point de mesure 2	19,0
Point le plus froid 1	9,2

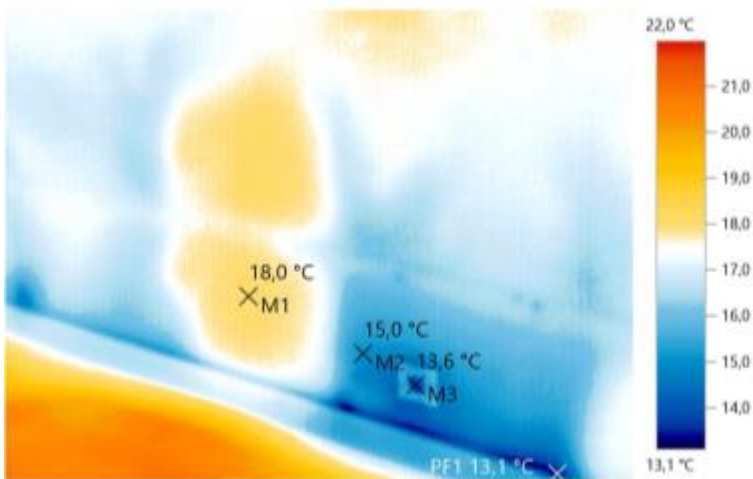
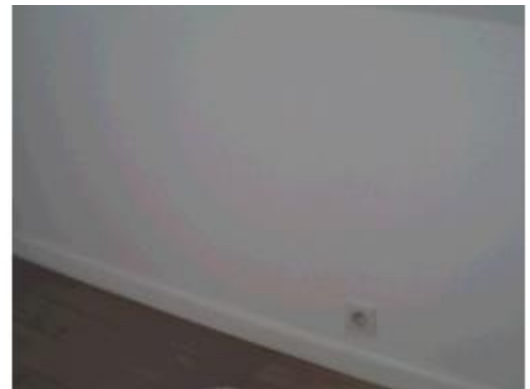
24- Chambre Léa

Remarques : Fortes irrégularités thermiques + infiltrations d'air (prise et plinthe)

Objets de mesure	Temp. [°C]
Point de mesure 1	18,0
Point de mesure 2	15,0
Point de mesure 3	13,6
